# 長野県神城断層地震の 災害復旧調査報告

長野県部会 株式会社ヒューテック  
富田 賢司 氏

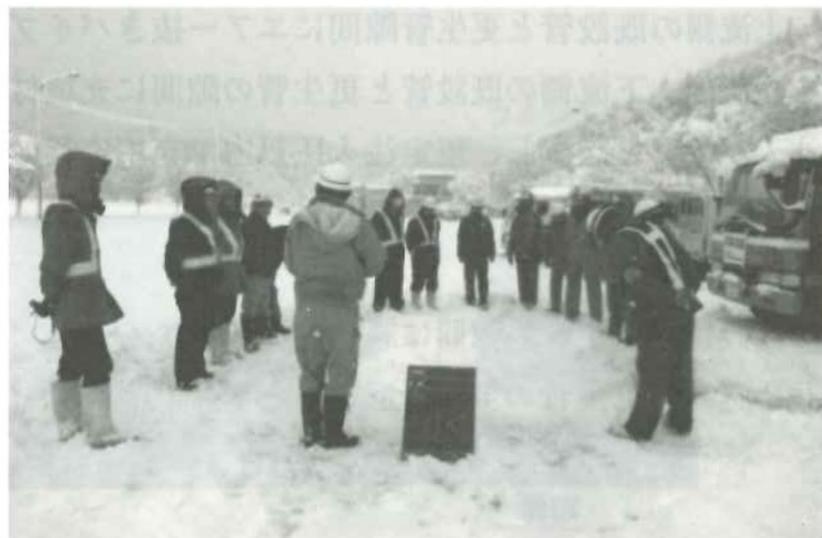
は約40cmの降雪に見舞われ、それ以降も連続して降雪があり、雪の中での作業を余儀なくされた(写真-1)。

写真-1 雪中の作業前ミーティング

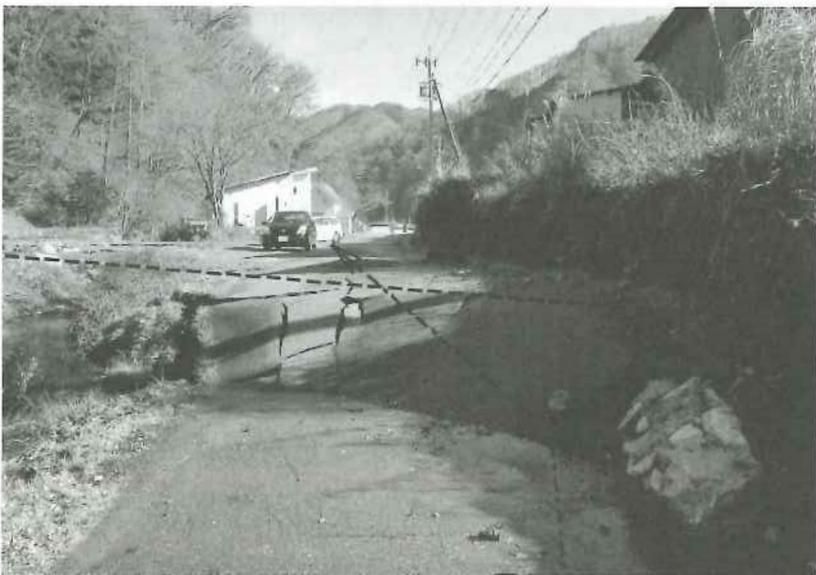
塩島地区は地震の原因となった断層が地表で確認される地区である。写真-2には断層により発生した約1.0mの段差の様子が示されている。この段差近くのマンホールには、隣接する用水路から水が入り込んでおり、管渠内は流入土砂で閉塞していた（写真-3）。

写真-2 段差の発生  
破線：段差  
一点鎖線：下水管路（以下同様）

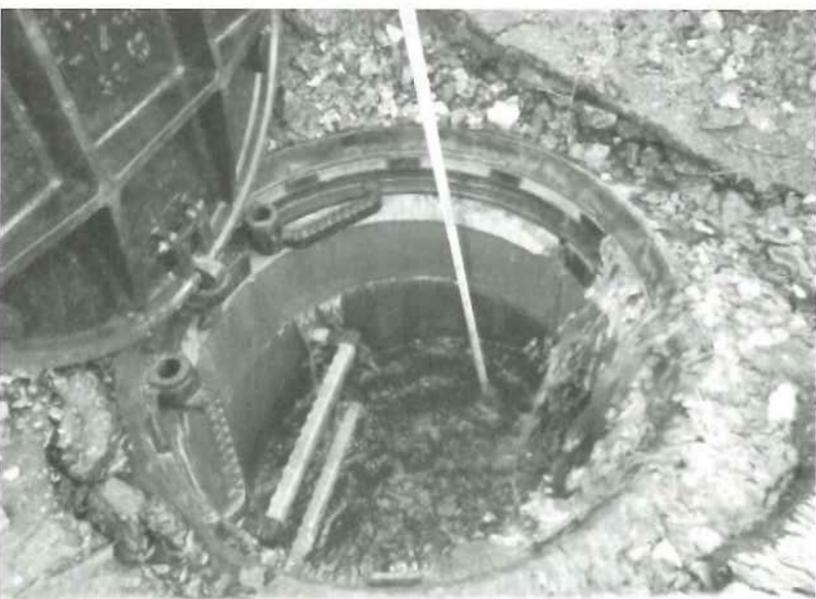
写真-3 段差付近のマンホールへの浸水

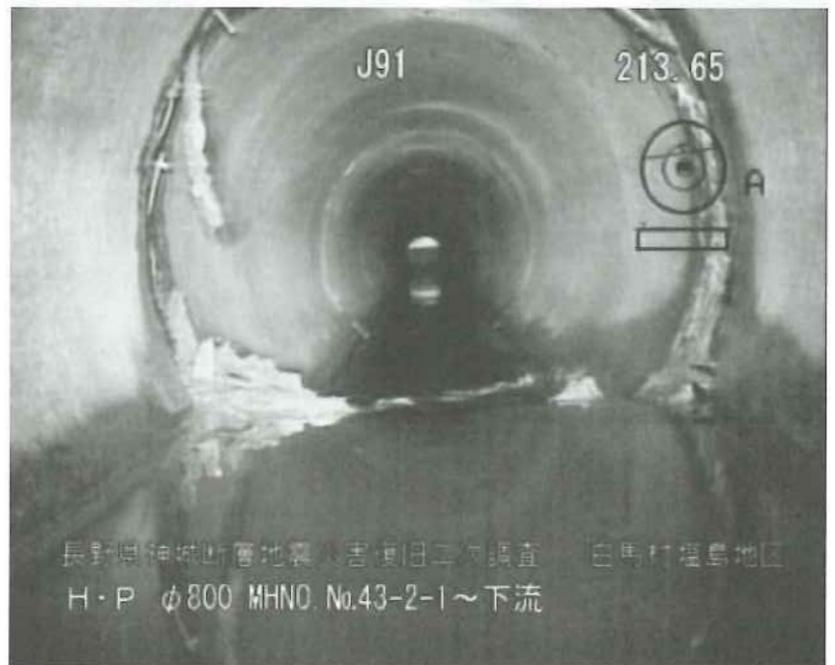
地区の近くを流れる松川には河床を横断するφ800mmのヒューム管が布設されているが、写真-4はその破損状況を示している。また、横断管の下流側には松川中継ポンプ場（ポンプ槽容量40m<sup>3</sup>、ポンプ稼働時間8分/回程度）があり、ポンプの運転頻度が被災前の5回/日から被災後には14回/日に増加したことから、上流側の破損箇所からの浸入水量は40×9=360m<sup>3</sup>/日程度と考えられた。

写真-4 破損状況

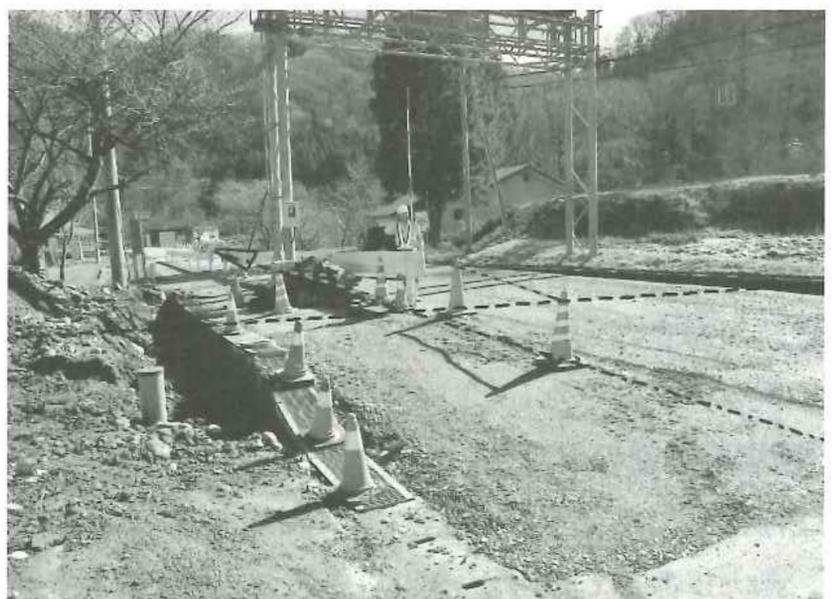
一級河川姫川に向かって5%程度の一定勾配で下っている国道406号は、地震の影響で約1.0m程度の逆段差が生じ、付近の宅内柵が持ち上がって排水不良となった（写真-5）。また、そのスパン上流側では管が人孔内に約40cm突き出していた。さらに下流ではマンホール蓋の受枠と躯体とのズレ（写真-6）や、下水道管渠に並行する用水路からの取付管経由の浸入水（写真-7）などが見られた。

写真-5 段差付近の宅内柵の突出

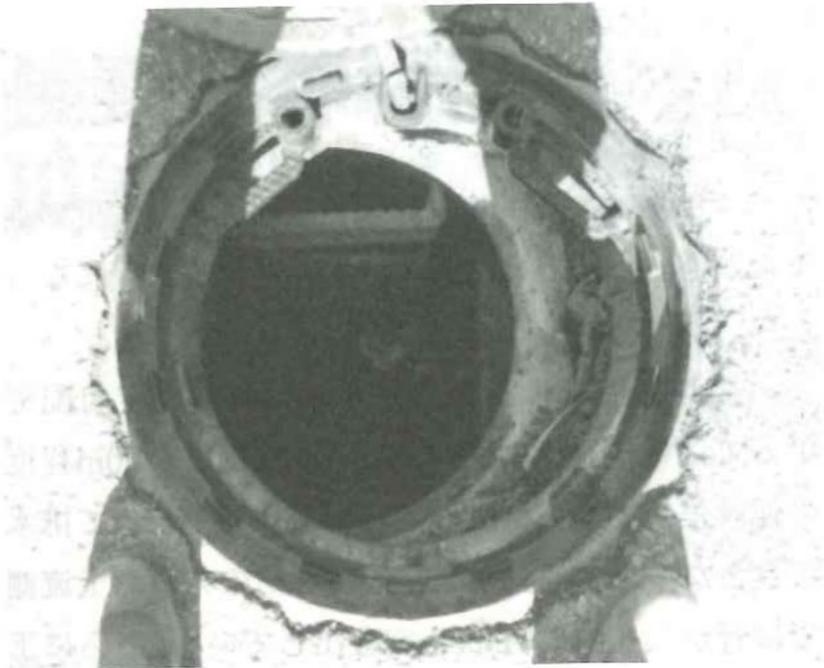
写真-6 マンホール蓋受枠と駆体とのズレ

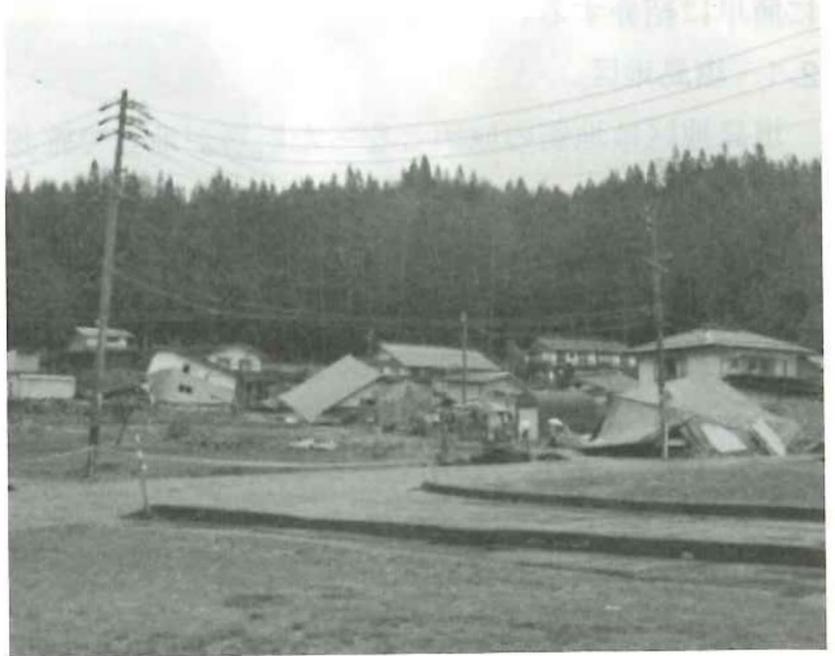
写真-8 家屋の倒壊

である（写真-8）。木造家屋が倒壊し、道路を塞いでいる箇所では撤去工事が行われており、その重機を避けてTVカメラ調査を行う必要があった。また、浮上して路面上に30cm前後突き出たマンホールが多く見られた（写真-9）。

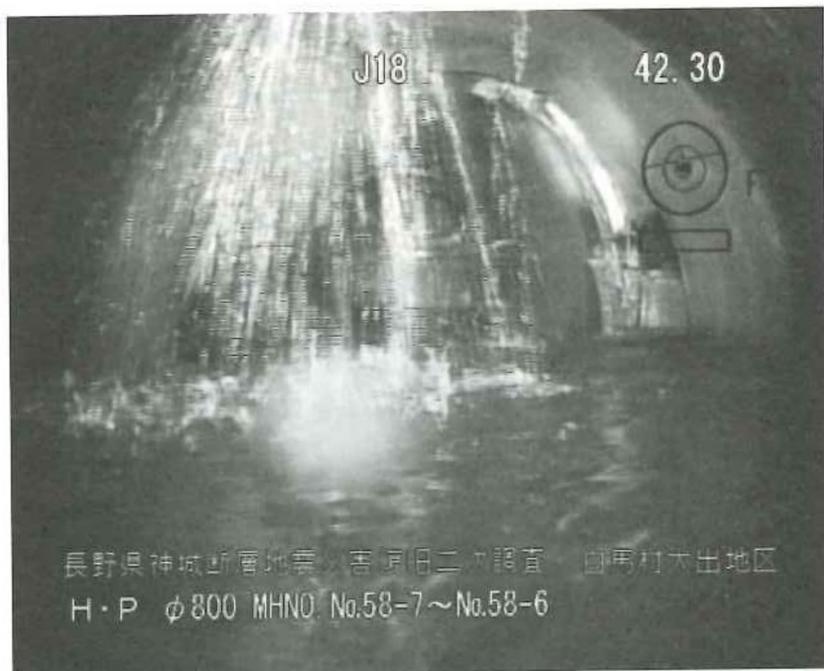
写真-7 取付管からの浸入水

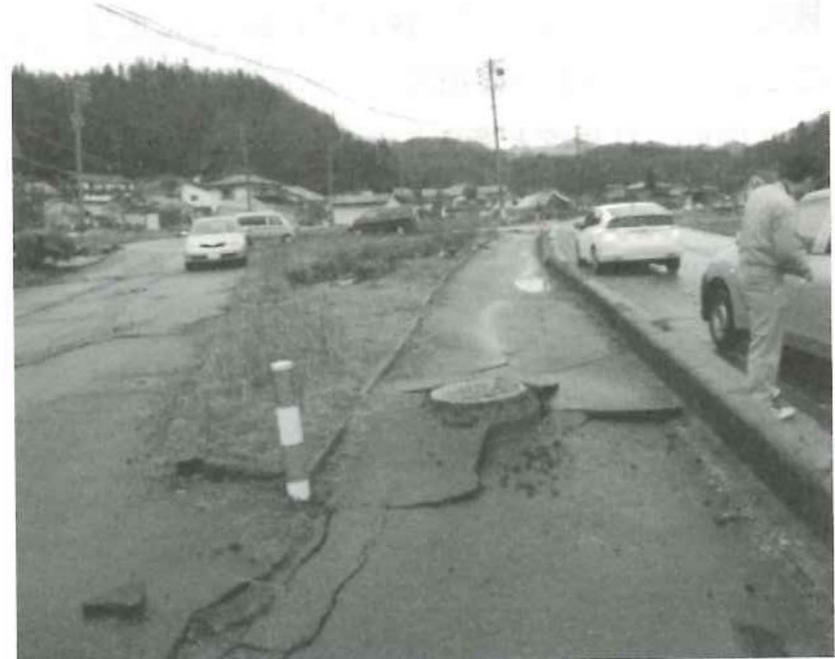
写真-9 マンホールの突出
